## **BADANIA KONSERWATORSKIE ELEWACJI**

Kamienica mieszkalna  
Wrocław, ul. Kraszewskiego 8

WROCŁAW, maj 2026

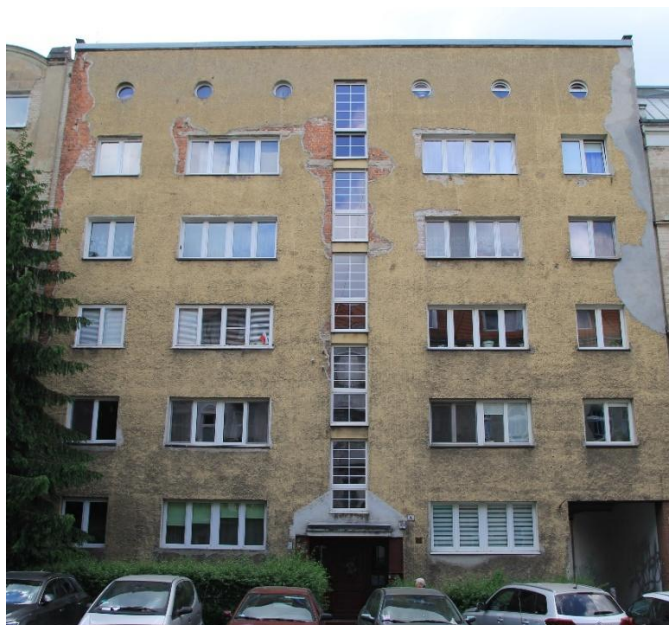
Elewacja frontowa, widok ogólny 2026 r.

Powierzchnia remontowana, malowana wtórnie obecnie z licznymi ubytkami tynku. Powierzchnie zabrudzone nieregularnie, powłoki malarskie złuszcza się z podłoża. Ceglane lico elewacji przemalowane farbą elewacyjną. Krawędzie muru licowego w przejeździe uszkodzone, widoczne są głębokie zarysowania i utracenia fragmentów.

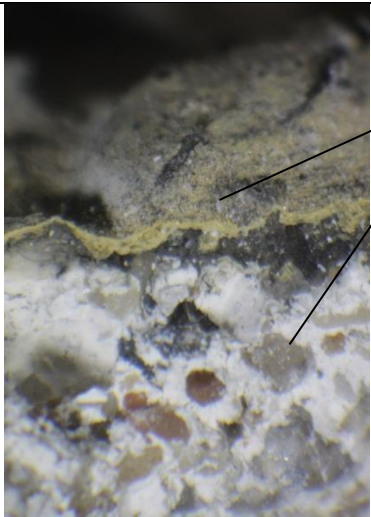
| Próbka nr 2 | Lp. | opis | Faza chrono-<br>logiczna | uwagi |

| Próbka nr 2 | Lp. | opis | Faza chrono-<br>logiczna | uwagi |
|---|---|---|---|---|
| | 2 | Ugrowy, farba emulsyjna | II | |
| | 1 | Tynk wapienny biały, | I | Warstwa dekoracyjna, fakturowana, brak nawarstwień o charakterze powłoki malarskiej |

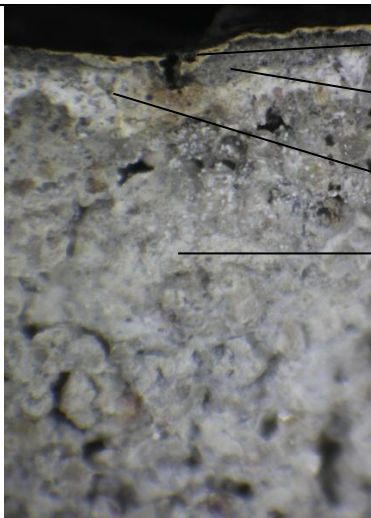
| Próbka nr 3 | Lp. | Opis | Faza chrono-<br>logiczna | uwagi |

| Próbka nr 3 | Lp. | Opis | Faza chrono-<br>logiczna | uwagi |
|---|---|---|---|---|
| | 4 | Ugrowy, farba emulsyjna | II | |
| | 3 | Szary – zacierka tynku cementowo-wapiennego | | Miejscowe uzupełnienie tynku |
| | 2 | Tynk wapienny biały | I | Warstwa powierzchniowa, dekoracyjna |
| | 1 | Zaprawa cementowa szara | | Belka nadproża okien klatki schodowej |

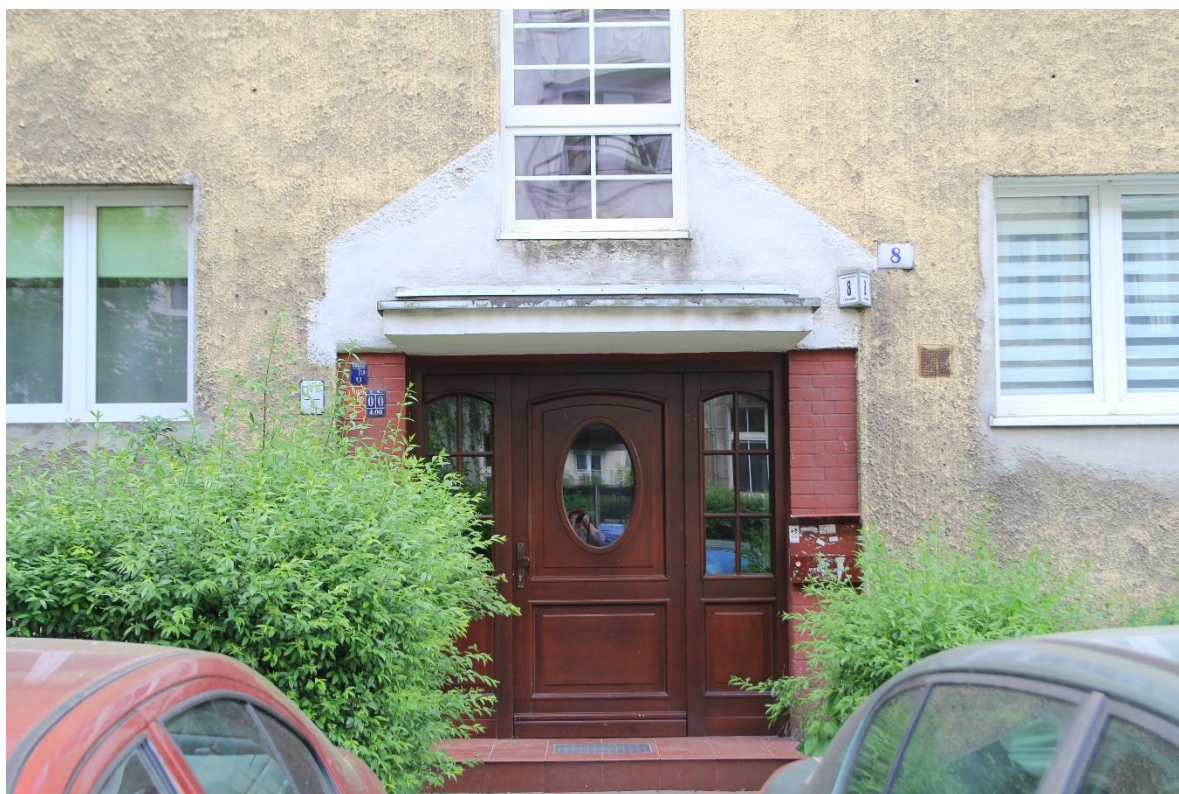
FOT. 3 – Elewacja frontowa – wejście do budynku, drzwi wtórne.

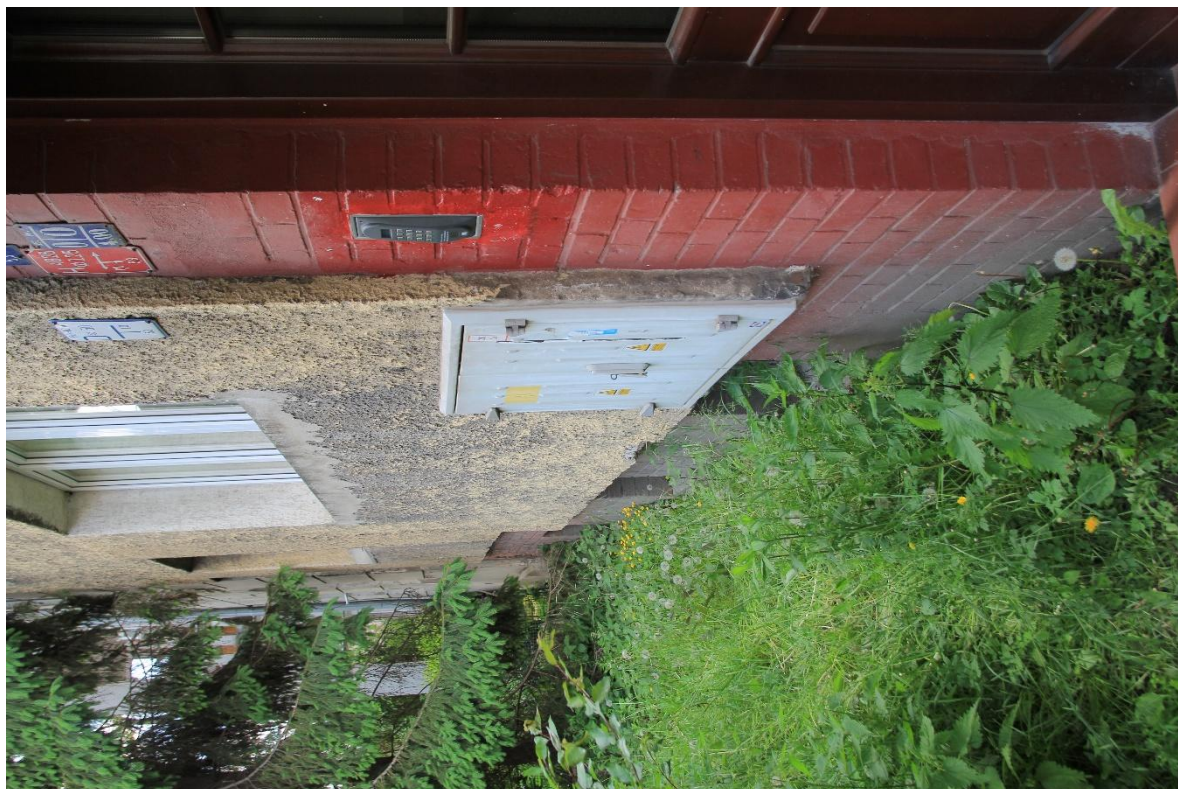
Ceglane lico elewacji malowano łącznie ze spoiną farbą kolorze ceglasto-czerwonym.

FOT. 5 - Elewacja frontowa - parter kamienicy – widok części wschodniej – przemalowane lico ceglane obramienia wejścia do budynku. Roślinność na terenie przedogródka. ←

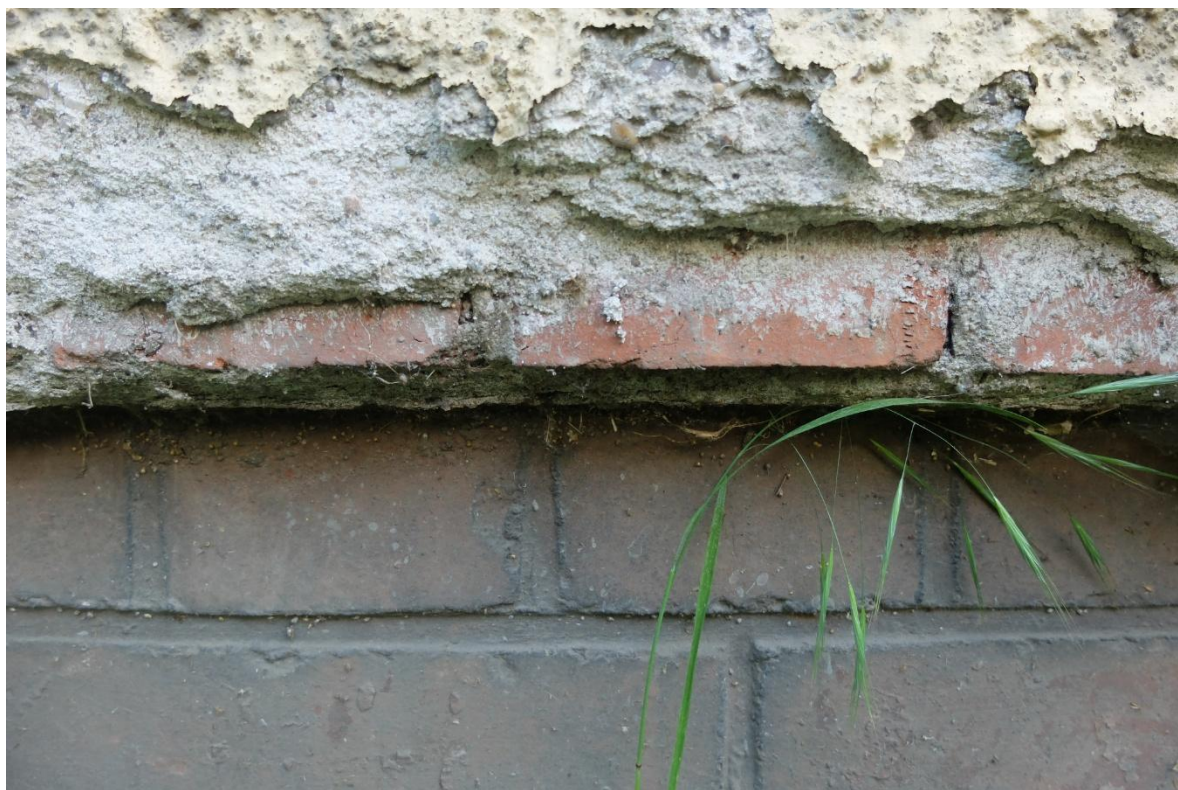
FOT. 6 – detal fot. 5 – nawarstwienia tynku nad cokołem licowanym cegłą ceramiczną czerwoną.

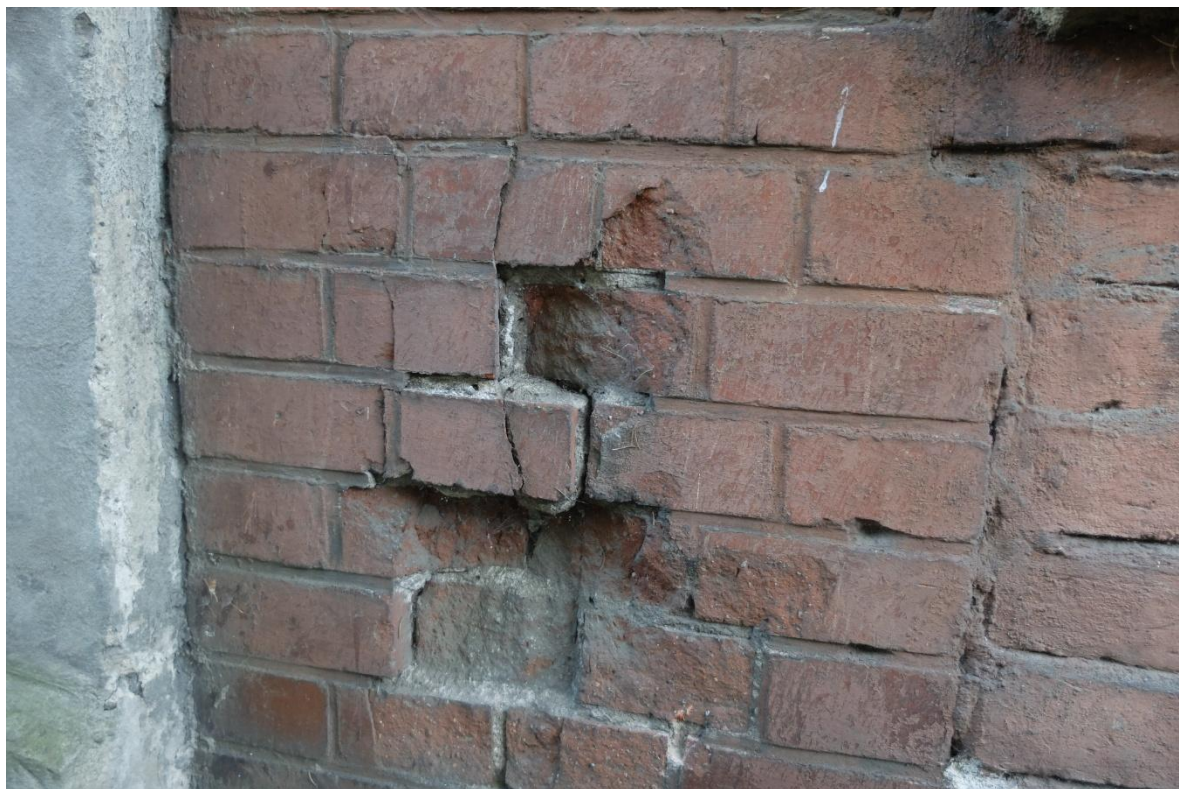
FOT. 7 - Elewacja frontowa, oś skrajna wschodnia – ceglane lico obramienia przy zaślepionej obecnie witrynie sklepu, fragment – spękanie cegieł, ubytki.

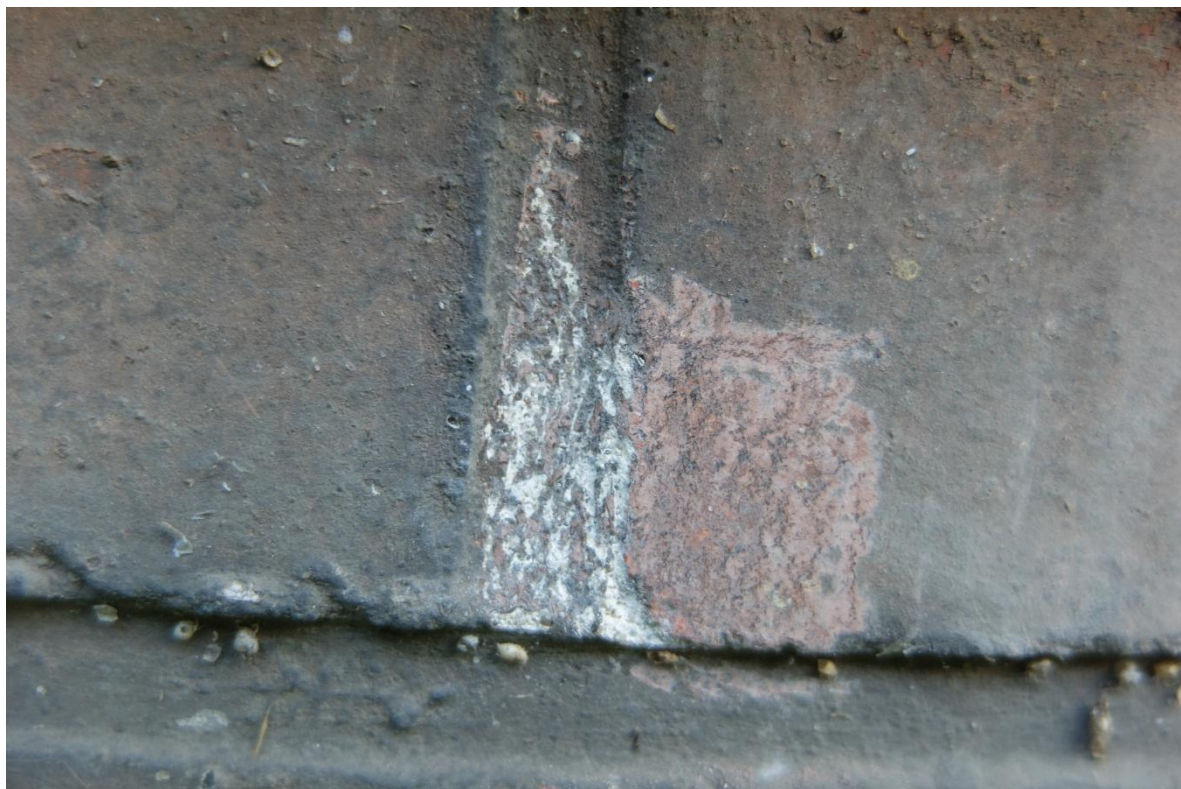
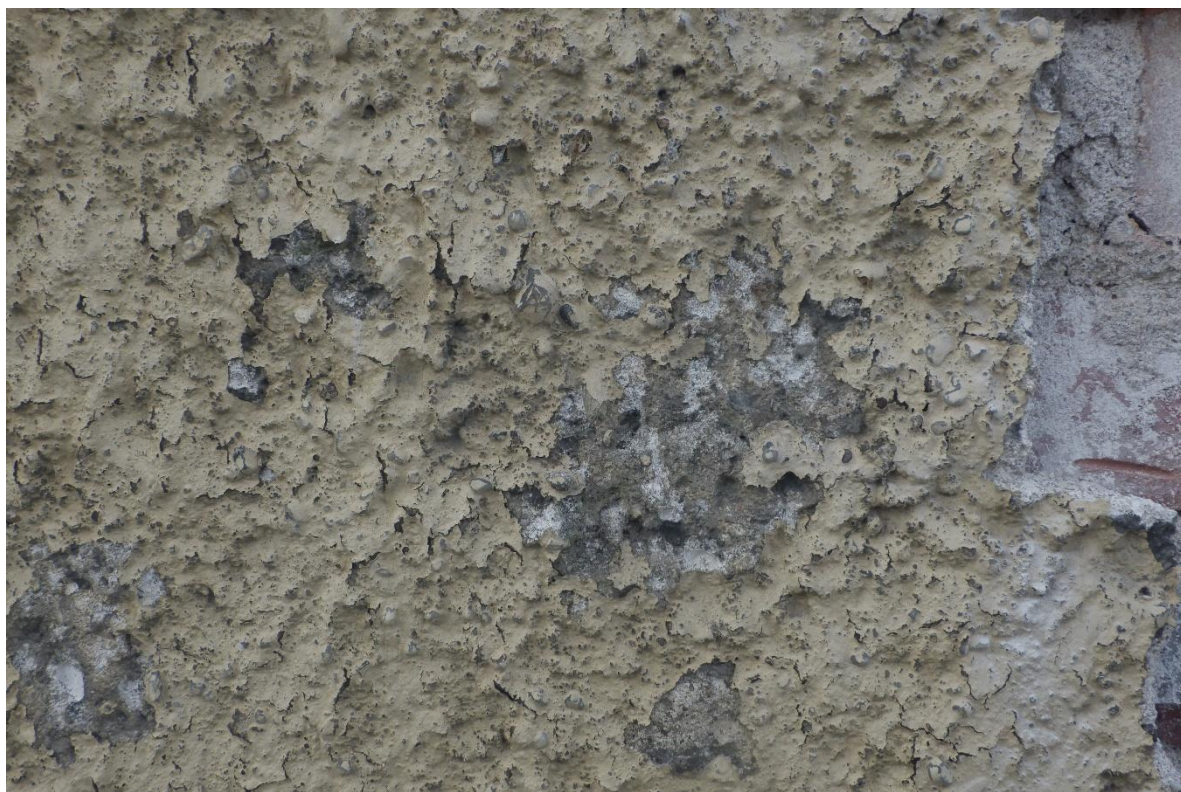
Intensywnie zabrudzoną powierzchnię tynku I fazy chronologicznej i uzupełnienia malowano farbą emulsyjną w kolorze ugrowym widoczną obecnie.

FOT. 9, 10 - Elewacja frontowa, fragmenty powierzchni – nawarstwienia remontowe na zabrudzonej powierzchni cegły licowej oraz białego tynku wapiennego spoiny i fakturowanej powierzchni elewacji.

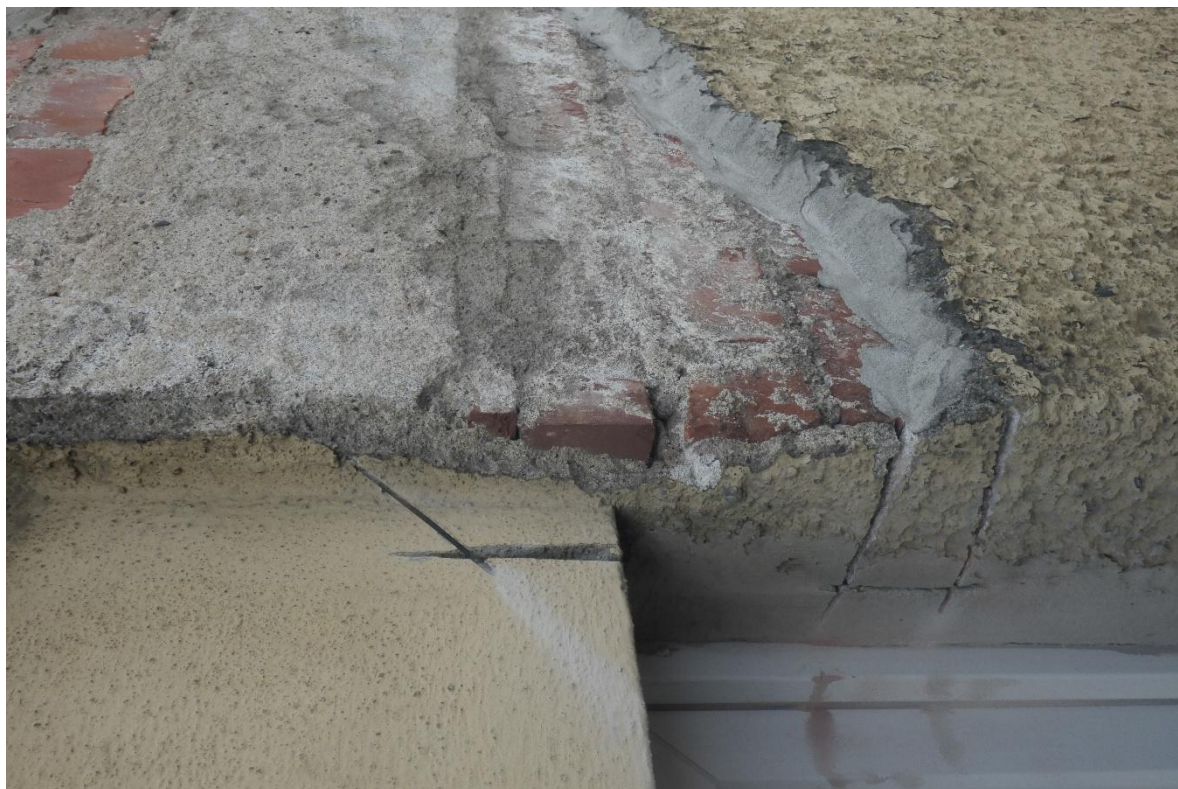
FOT. 11 - Elewacja frontowa, IV kondygnacja, fragment – belka między oknami klatki schodowej i ściana elewacji w miejscu pobrania próbek 2, 3. W miejscu ubytku widoczna żelbetowa belka konstrukcji.

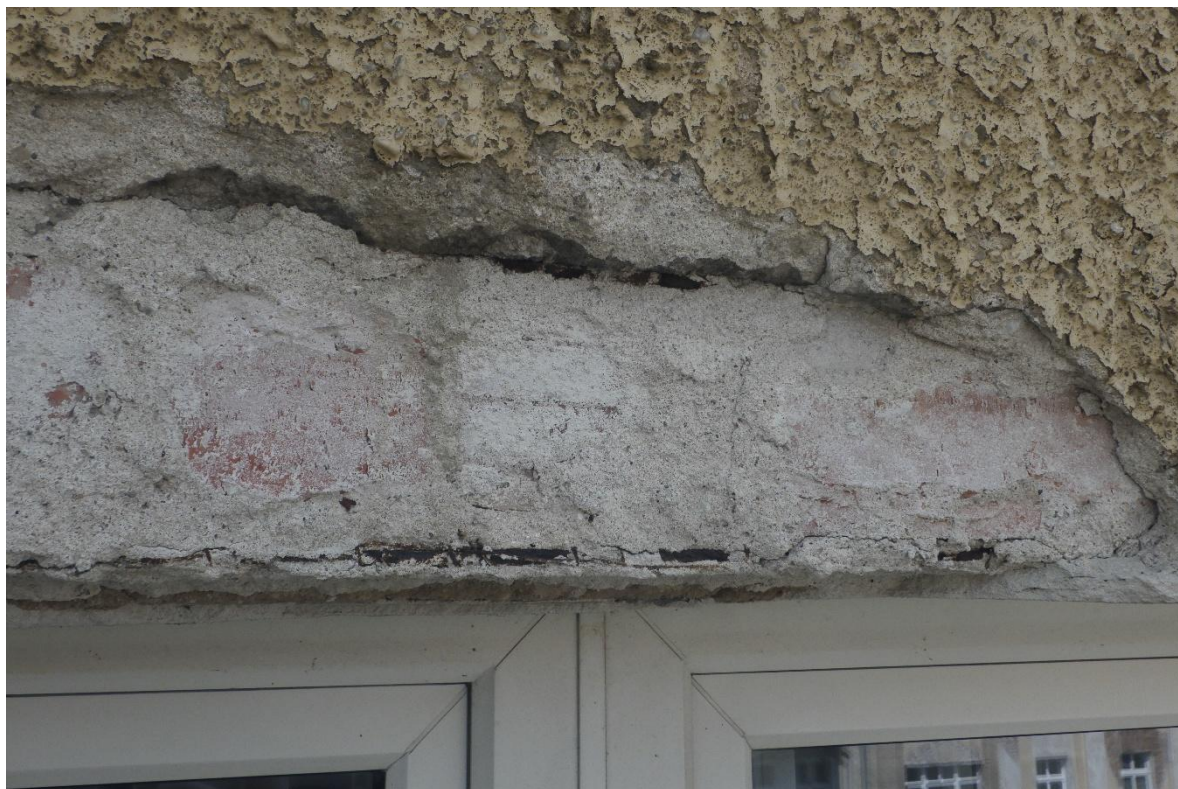
FOT. 12 - Elewacja frontowa, IV kondygnacja stalowa belka w nadprożu okna , pęknięcie na granicy materiałów.

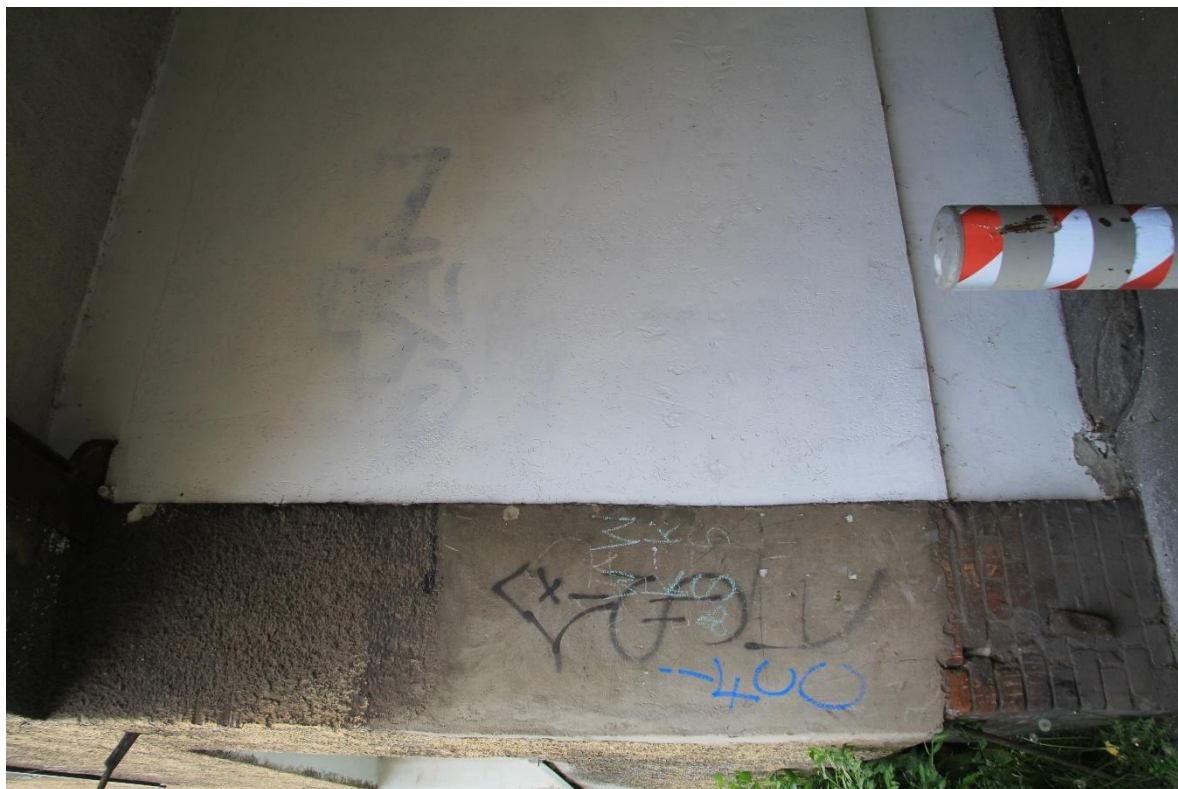
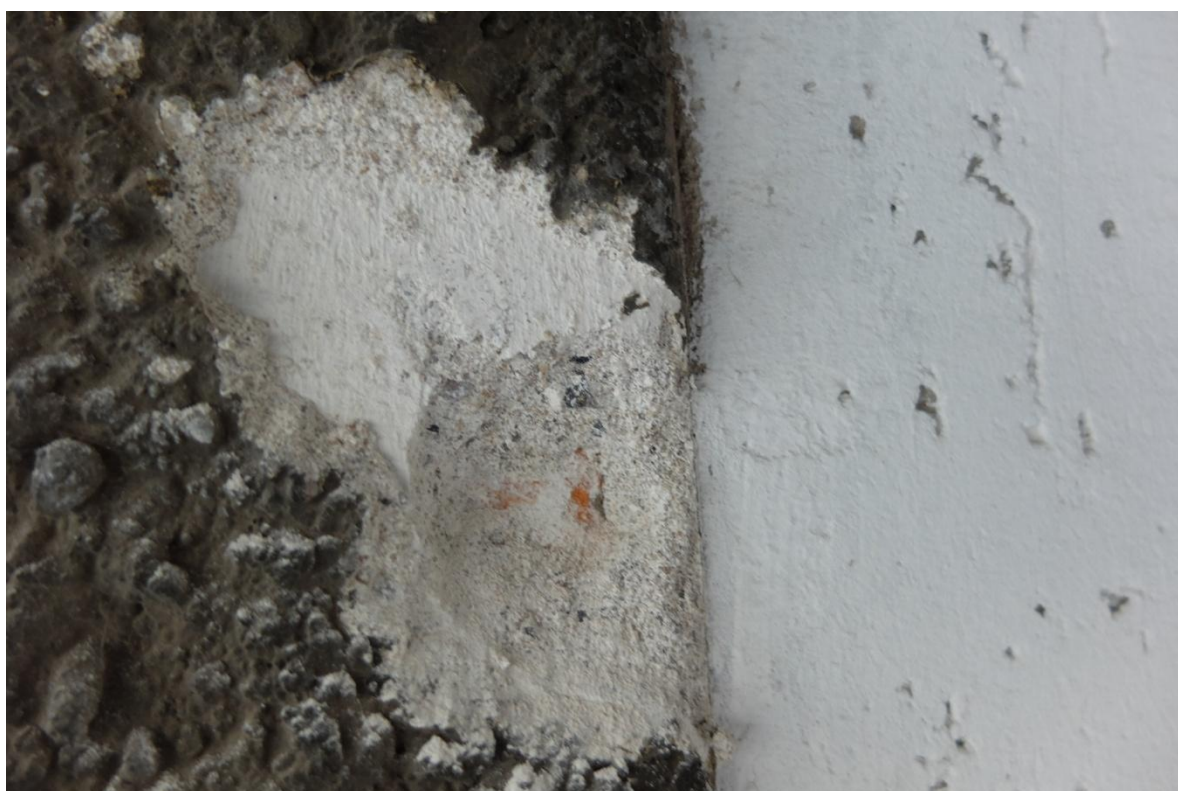
FOT. 13, 14 – Elewacja frontowa, brama przejazdowa oryginalny tynk wapienny warstwowy w miejscu pobrania próbki nr 4, obok fragment powierzchni ściany pokrytej arkuszami styropianu i tynku cienkowarstwowego.
