Tytuł rysunku:  
**Widok elewacji tylnej 1**  
**-stan istniejący.**

| Obiekt | Budynek mieszkalny wielorodzinny | | ślad |
| ul. Orzeszkowej 32 ; 50-311 Wrocław | | | rys. nr 3 |

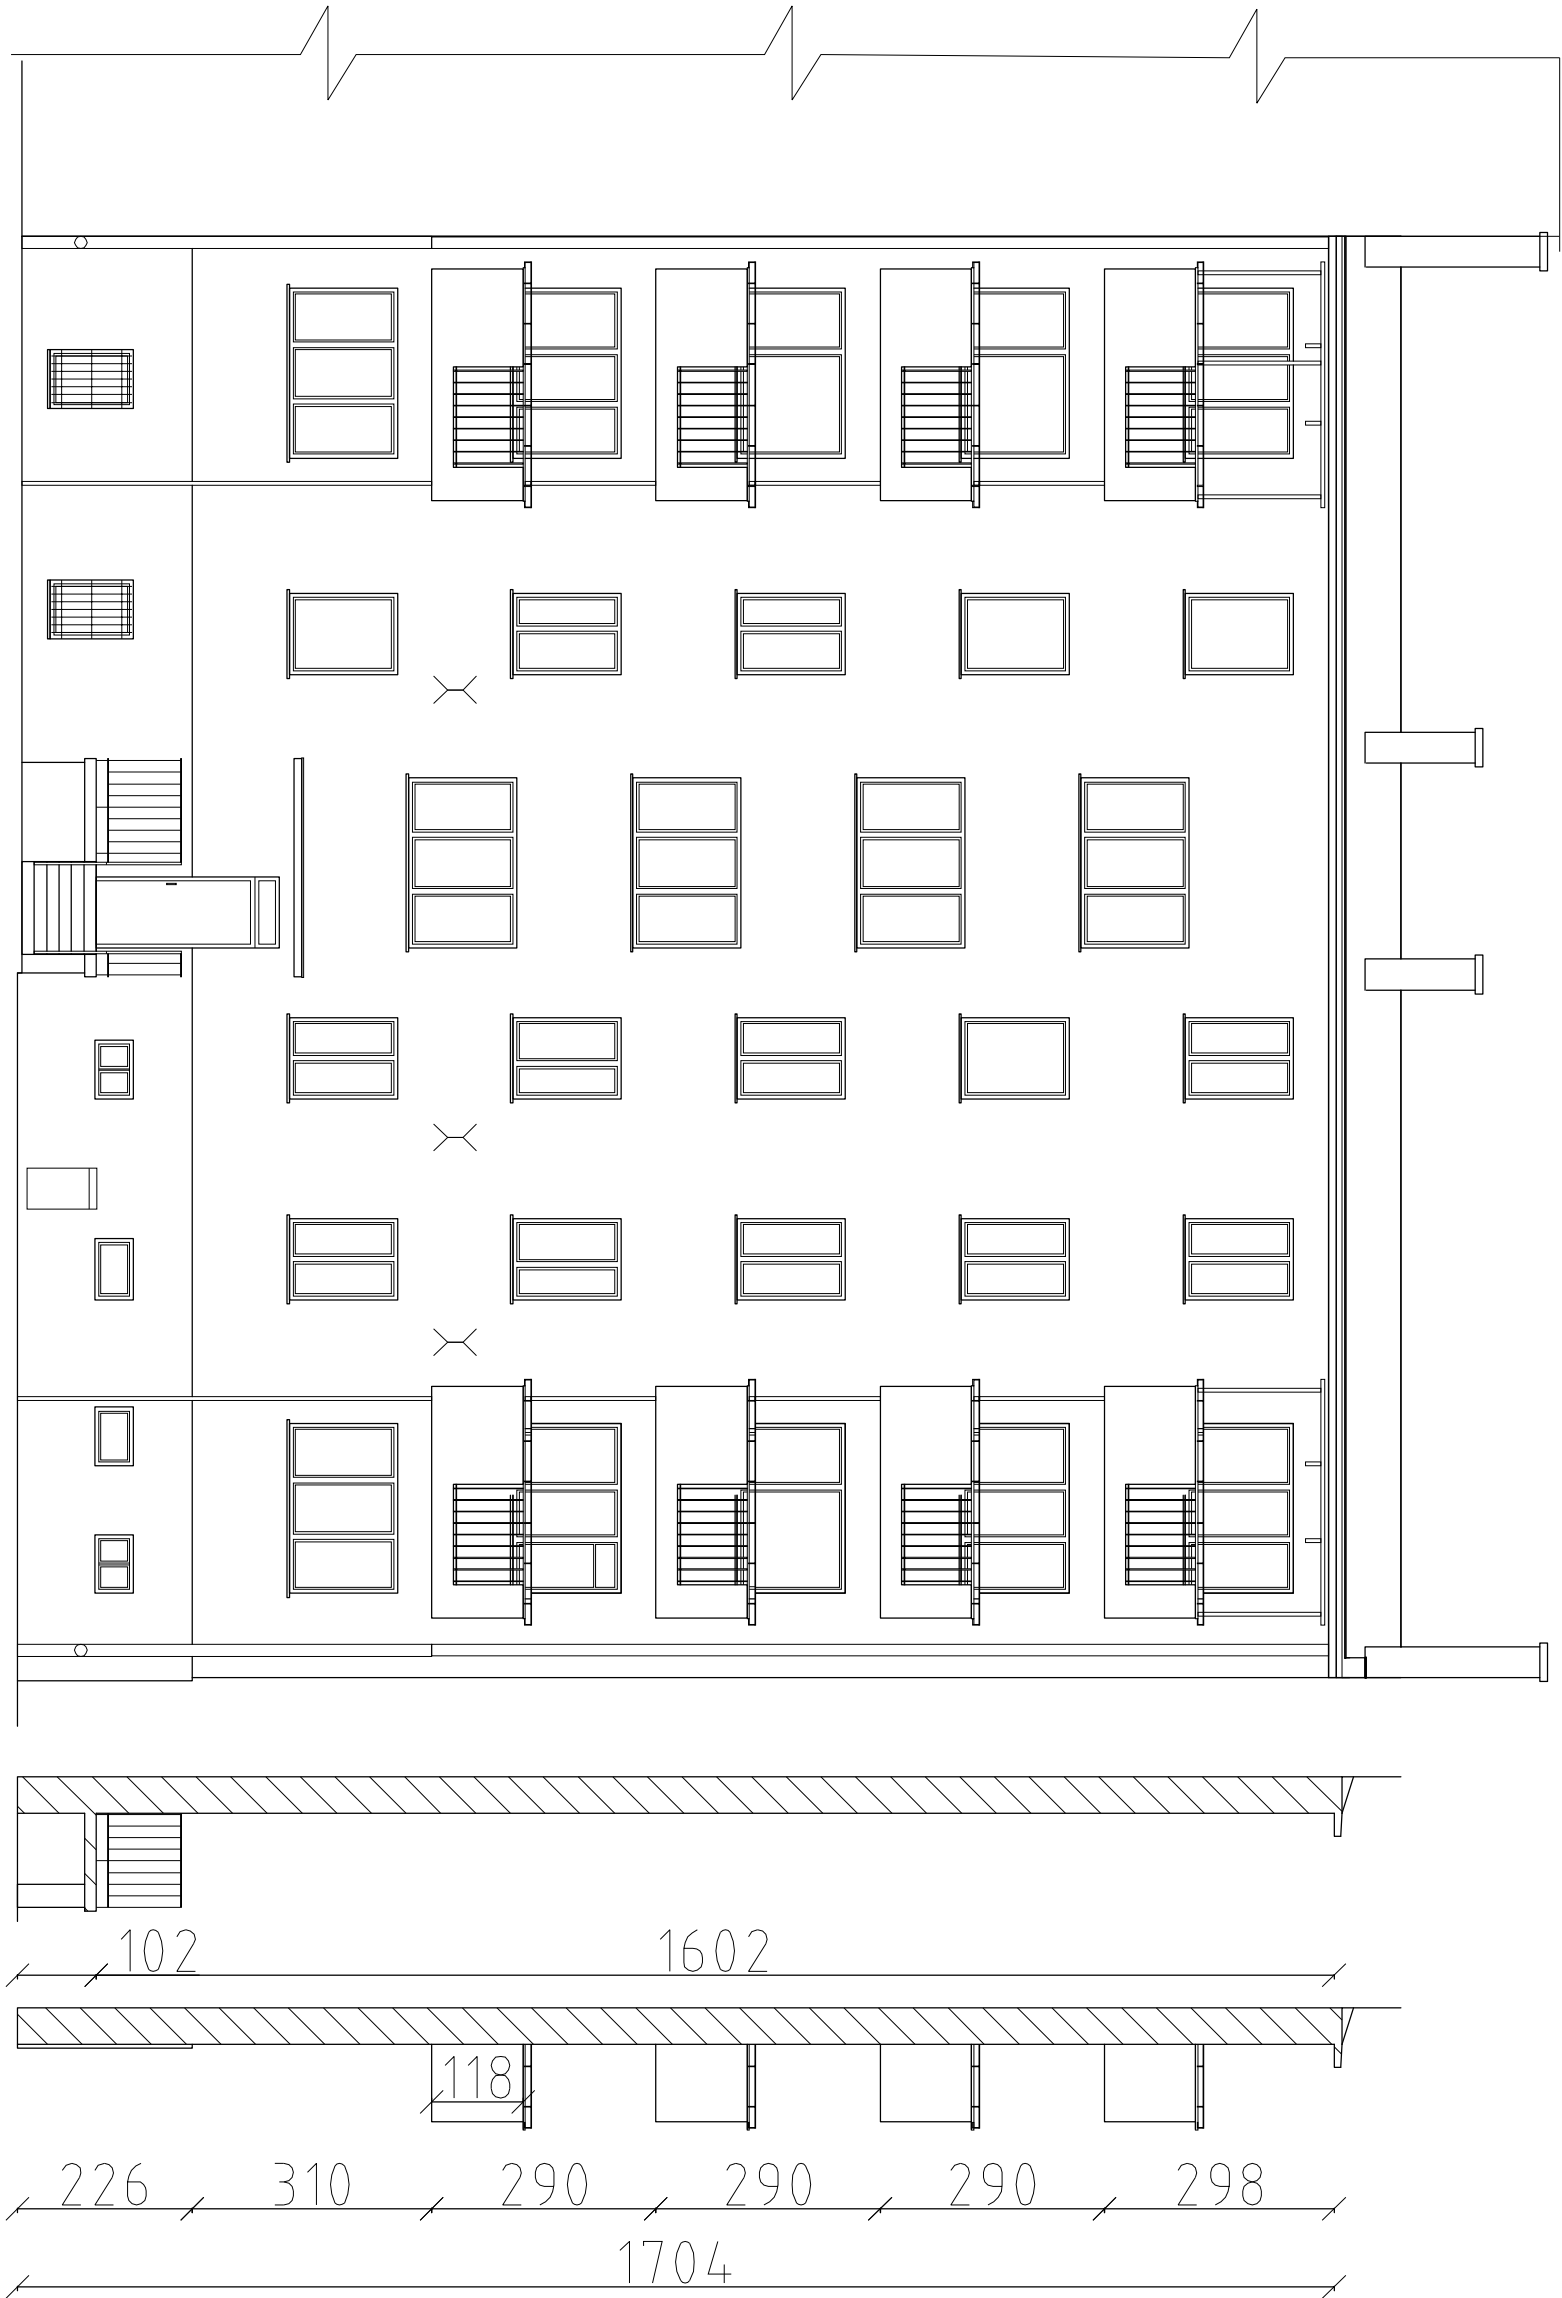
Ocena stanu technicznego istniejącej elewacji:

- 1) Tynki na elewacji w stanie dobrym, uzupełnić ubytki i oczyścić.
- 2) Tynki na balkonach w stanie średnim, uzupełnić ubytki i oczyścić.
- 3) Parapety w stanie średnim, do wymiany.
- 4) Daszek drzwi wejściowych w stanie średnim, pokrycie do wymiany .
- 5) Drzwi wejściowe w stanie dobrym , pozostawić
- 6) Konstrukcja stalowa, barierki i balustrady balkonowe i ganku wejścia w stanie średnim, do oczyszczenia ,podać renowacji.
- 7) Rura spustowa i odpływy balkonowe w stanie złym, do likwidacji.
- 8) Obróbki blacharskie balkonów i ogniomuru w stanie średnim , do wymiany.
- 9) Pokrycie daszków IV piętra w stanie złym, do wymiany.
- 10) Okna piwniczne drewniane do wymiany.
- 11) Ściany fundamentowe w stanie średnim, wykonać izolację poziomą i pionową.

UWAGA  
- Przed przystąpieniem do prac remontowych należy zdemontować szyldy , anteny oraz tablice informacyjne.  
- Stolarkę okienną i drzwiową zabezpieczyć folią.  
- Elewację i balkony oczyścić i zmyć wodą.
