# OPIS TECHNICZNY

„Remont elewacji frontowej, w budynku mieszkalnym wielorodzinnym przy ul. S. Żeromskiego 54, 50-312 Wrocław ”  
Adres geodezyjny: działki nr: 51, obręb Plac Grunwaldzki, AM 11,

## 13. Opinia o stanie technicznym budynku

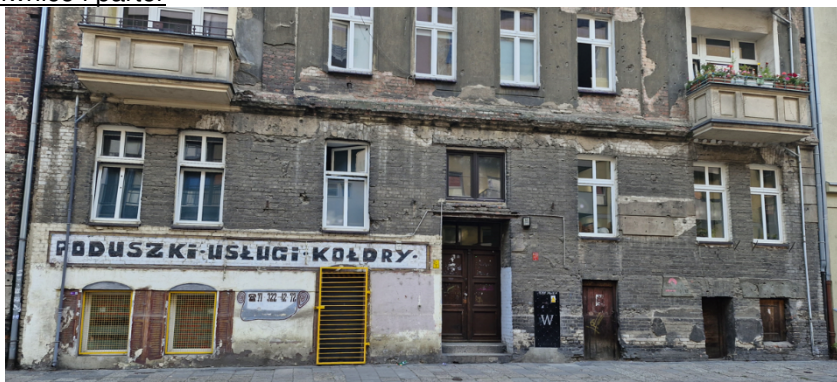
#### 13.1.1. Piwnice i parter

Elewacja frontowa – poziom piwnic i parteru

Powyższe zdjęcie ilustruje widok ściany elewacji frontowej piwnic i parteru, drzwi wejściowe do budynku są wyniesione ponad teren o dwa stopnie, pierwszy stopień betonowy, drugi z bloku kamiennego, drzwi są wtórnie wykonane jako drewniane, nad nimi osadzone naświetla doświetlające sieć wewnętrzną. Mocno wyeksponowany gzyms na wysokości stropu nad parterem jest mocno uszkodzony, częściowo pozbawiony ozdobnego tynku, widoczne

odsłonięte cegły, wierzch niczym nie zabezpieczony. Ściana od terenu do gzymsu w dużej części jest pozbawiona tynku, a na zachowanych fragmentach widoczne są poziome pasy w układzie 9, poniżej widoczny po prawej stronie od drzwi cokół o szerokości 1 m, lewa strona pozbawiona cokołu, posiada tynki wtórne, gładkie, liczne przemalowania. W wielu miejscach tuż nad nawierzchnią chodnika cokół jest uszkodzony, szczególnie po obu stronach otworu drzwiowego przy skrzynce elektrycznej.

Stolarka okienna i drzwiowa części piwnic jest zróżnicowana, w usługach okna wymienione są na pcv, drzwi o zaniżonej wysokości pełne drewniane, wszystkie otwory okratowane. Po prawej stronie stolarka drzwi i okna drewniana, pełna, otwory drzwiowe o zaniżonej wysokości, w bardzo złym stanie technicznym.

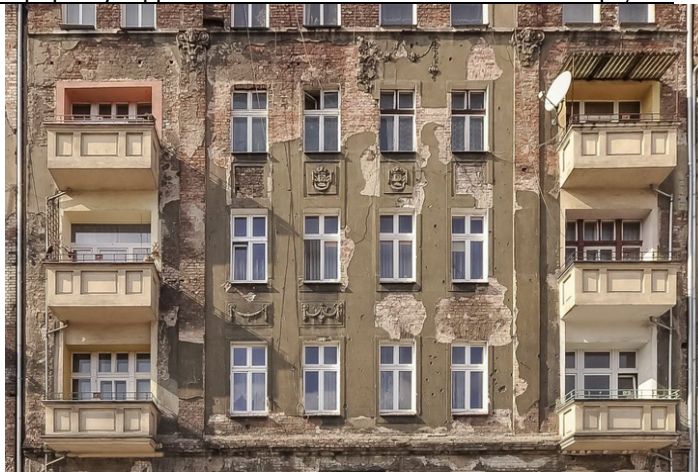
#### 13.1.2. Elewacja powyżej parteru – okna i zdobienia okien I i II piętra.

Elewacja wraz z balustradami balkonów pokryta tynkiem gładkim, balkony były przedmiotem remontu, świadczą o tym naprawione na balustradach i spodach płyt tynki i przemalowania. Osadzono wówczas instalację odwodnienia balkonów z kształtek pvc. Na elewacji obserwuje się rozpoczynające się pod gzymsem IV piętra i przechodzące w dół pęknięcie ceglano-wątkowego. Tynki w znacznym procencie są uszkodzone, widoczny ceglany watek, uszkodzone dekoracje sztukatorskie, te zachowane posłużą do odtworzenia skutych. Wyjątkowy fragment zdobienia (prawa strona) sztukatorskiego zachował się pod gzymsem IV p.

Gzymsy poziome pozbawione są opierzeń blacharskich, nad prawym balkonem III piętra wtórnie wykonano zadaszenie z blachy falistej. Stolarka okienna i balkonów w całości została wymieniona na pcv, często nie zachowując zabytkowego podziału i sposobu otwierania.

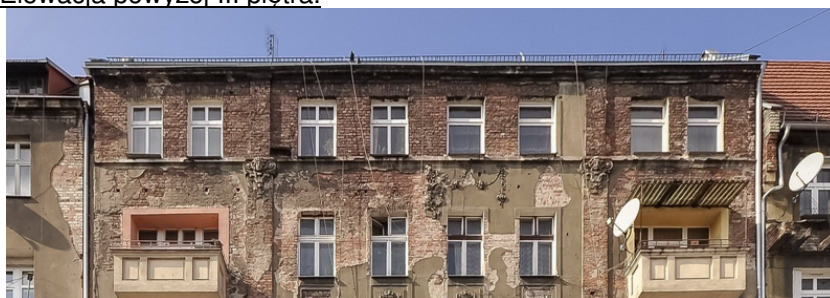
#### 13.1.3. Elewacja powyżej III piętra.

Widok elewacji III i IV piętra oraz gzymsu okapowego

Tynki w przeważającej części nie zachowały się, widać odsłonięty mur i nadproża ceramiczne okien. W górnej części elewacji widoczne są fragmenty zdobień tynkarskich na gzymsie podokapowym i na zwieńczeniu pilastrów. Gzyms ciągły na poziomie parapetów okien ma liczne ubytki i brakuje mu opierzeń blacharskich, parapety wysunięte, metalowe wtórne.

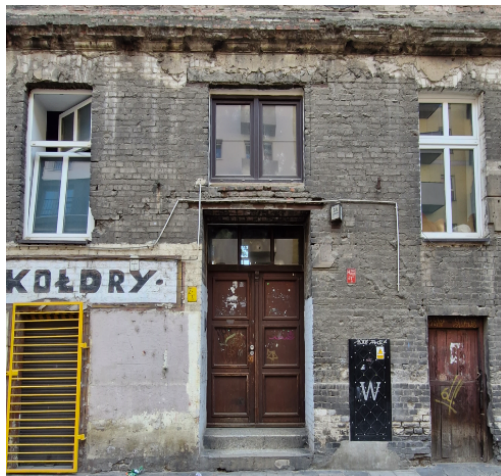
#### 13.1.4. Wejście główne do budynku

Nie zachowały się zabytkowe drzwi, te istniejące to drewniane, dwuskrzydłowe, z naświetlem. Poziom wejścia na wysokości dwóch stopni nad terenem chodnika, jest to poziom spocznika przed biegiem 10-ciu stopni wejściowych na poziom parteru. Pierwszy stopień wykonany jako betonowy, drugi zachowany jako oryginalny.

- i) drzwi wejścia głównego – drzwi poddać renowacji, pomalować w kolorze zgodnym z rysunkiem projektu, w dolnej partii zamontować ochraniacze z użyciem elementów kutych stylizowanych

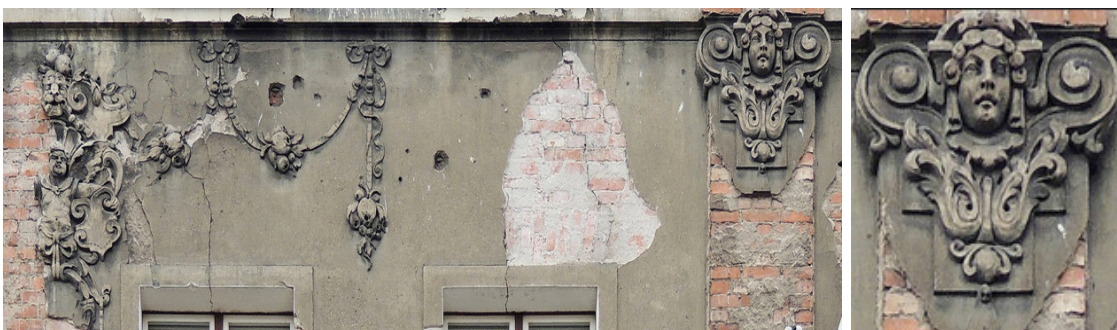
#### 13.1.5. Dekoracje sztukatorskie pod gzymsem podparapetowym IV p.

Zachowany fragment dekoracji w osi środkowej elewacji i głowica pilastra

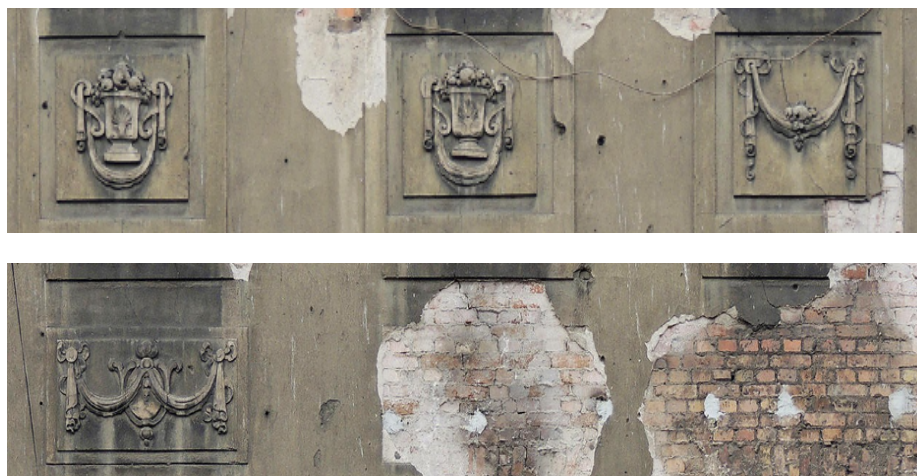
#### 13.1.6. Dekoracje sztukatorskie międzyokienne

Zachowane dekoracje pasa między oknami II i III piętra.

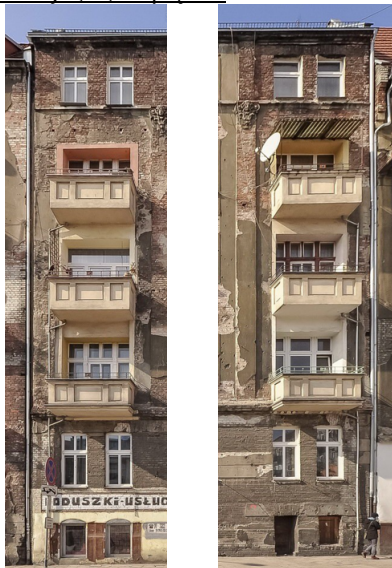
### 13.1.7 Balkony I, II, III piętra.

Widok lewego i prawego pasa balkonów

Płyty balkonowe wraz z balustradami zostały przed ok. 10 lat temu wyremontowane, wykonano wówczas balustrady oraz płyty z montażem instalacji odwodnienia z kształtek pcv.
