Widok elewacji tylnej-stan istniejący.

| Obiekt Budynki mieszkalny wielorodzinny | | | skłoda |
| ul.B.Prusa 32 ; 51-319 Wrocław | | | rys. nr 2 |

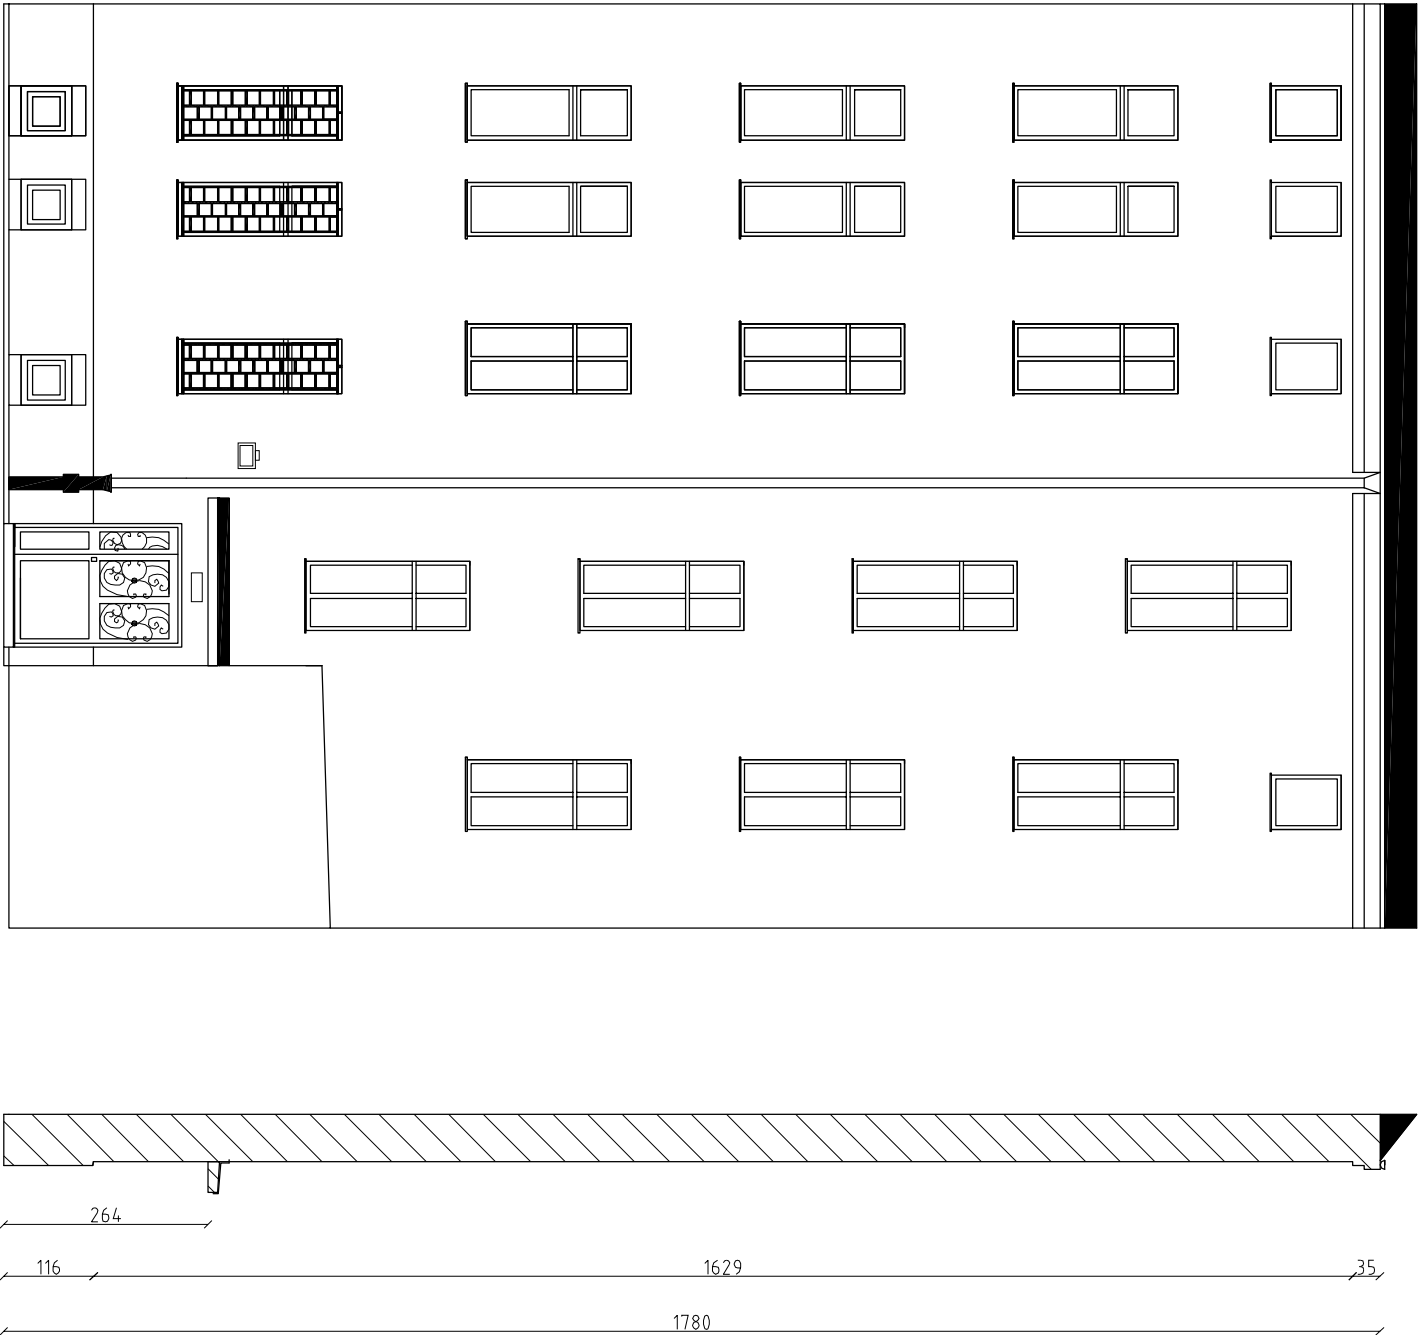
- 1) Cokoł w stanie średnim, uzupełnić ubytki.
- 2) Tynki na elewacji w stanie złym, do zbitcia.
- 3) Gzyms wieńczący ceglany otynkowany w stanie średnim, poddać renowacji.
- 4) Okapniki ceramiczne do zbitcia.
- 5) Drzwi wejściowe do budynku w stanie średnim - poddać renowacji.
- 6) Obróbki blacharskie w stanie złym, do wymian.
- 7) Rytna i rura spustowa w stanie dobrym, pozostawić.
- 8) Kable telekomunikacyjne do uporządkowania, w razie konieczności do likwidacji.
- 9) Elementy metalowe poddać renowacji.
- 10) Daszek nad wejściem w stanie średnim, do wymiany izolacja i warstwa wierzchnia.
