PROGRAM ROBÓT BUDOWLANYCH

**„Wymiana okien piwnicznych i na poddaszu  
budynku przy ul. Krzywoustego 45 we Wrocławiu”.**

| OBIEKT : | Budynek mieszkalny wielorodzinny:,kat. budynku XIII |

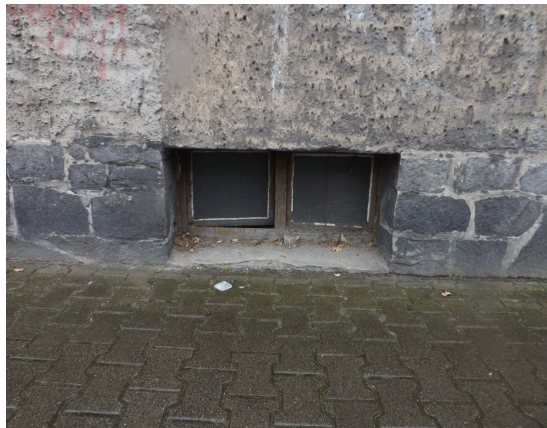
#### **Okno O1**

Stan techniczny określa się jako zły.

- drewniane ramy uległy uszkodzeniu ze względu na brak konserwacji przez wiele lat,
- oszklenie kompletne , lecz z oznakami pęknięć,
- brak szczelności , co powoduje przeciągi wewnątrz pomieszczeń,
- brak okna O3 , pozostała jedynie rama .

W pomieszczeniach piwnicznych i na poddaszu projektuje się okna drewniane z nawiewnikiem higrosterowanym o wymiarach proporcjonalnych do istniejących okien drewnianych. Okna o  $U_g=1,0 \text{ W/(m}^2\text{K)}$  montowane do wewnątrz okiennych za pomocą zaczepów antywyważeniowych, uszczelnione za pomocą pianki poliuretanowej niskoprężnej. Kolor stolarki okiennej to ciemny dąb.

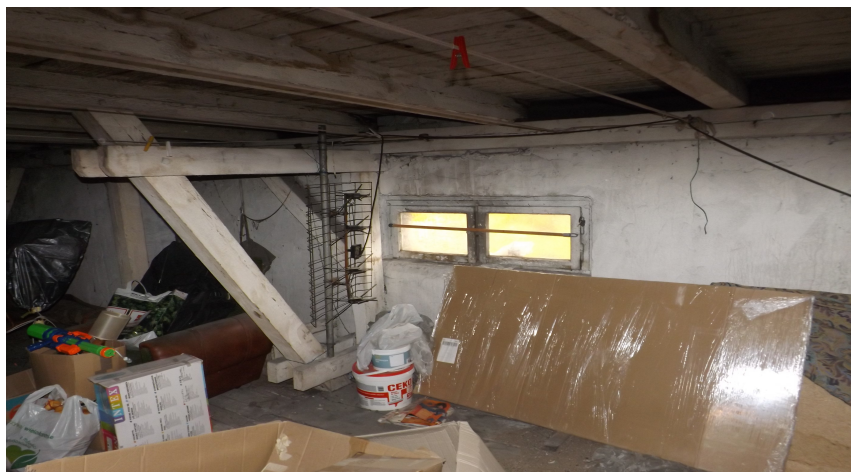
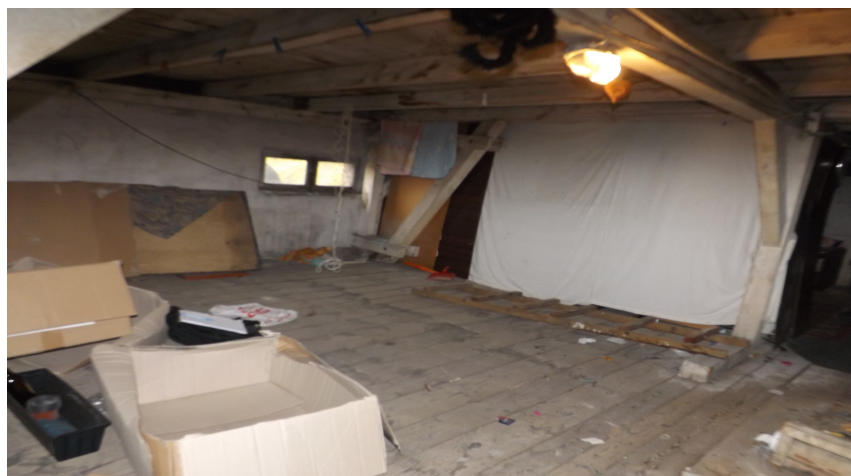
## OKNA NA PODDASZU

W piwnicach i na poddaszu okna drewniane dwuskrzydłowe ze szprosami i słupkiem podziałowym.
