Nr projektu	PPLL/01/17
Nazwa obiektu	**Budynek mieszkalny wielorodzinny**
Adres obiektu	50-315 Wrocław, ul. Nowowiejska 27
Adres geodezyjny	Działka nr 3, obręb Plac Grunwaldzki, AM 14,
Stadium	**PROJEKT BUDOWLANY**
Nazwa i adres inwestora	Wspólnota Mieszkaniowa ul. Nowowiejskiej 27, Wrocław reprezentowana przez Prywatny Zarząd Mieszkaniami Spółka z o.o. z siedzibą we Wrocławiu (50-334), ul. Sępa Szarzyńskiego 62-66
Kat. obiektu budowlanego	**XIII**

Remont elewacji frontowej wraz z balkonami budynku mieszkalnego wielorodzinnego.

do projektu budowlanego remontu elewacji frontowej wraz z balkonami budynku mieszkalnego wielorodzinnego przy ul. Nowowiejskiej 27 we Wrocławiu.

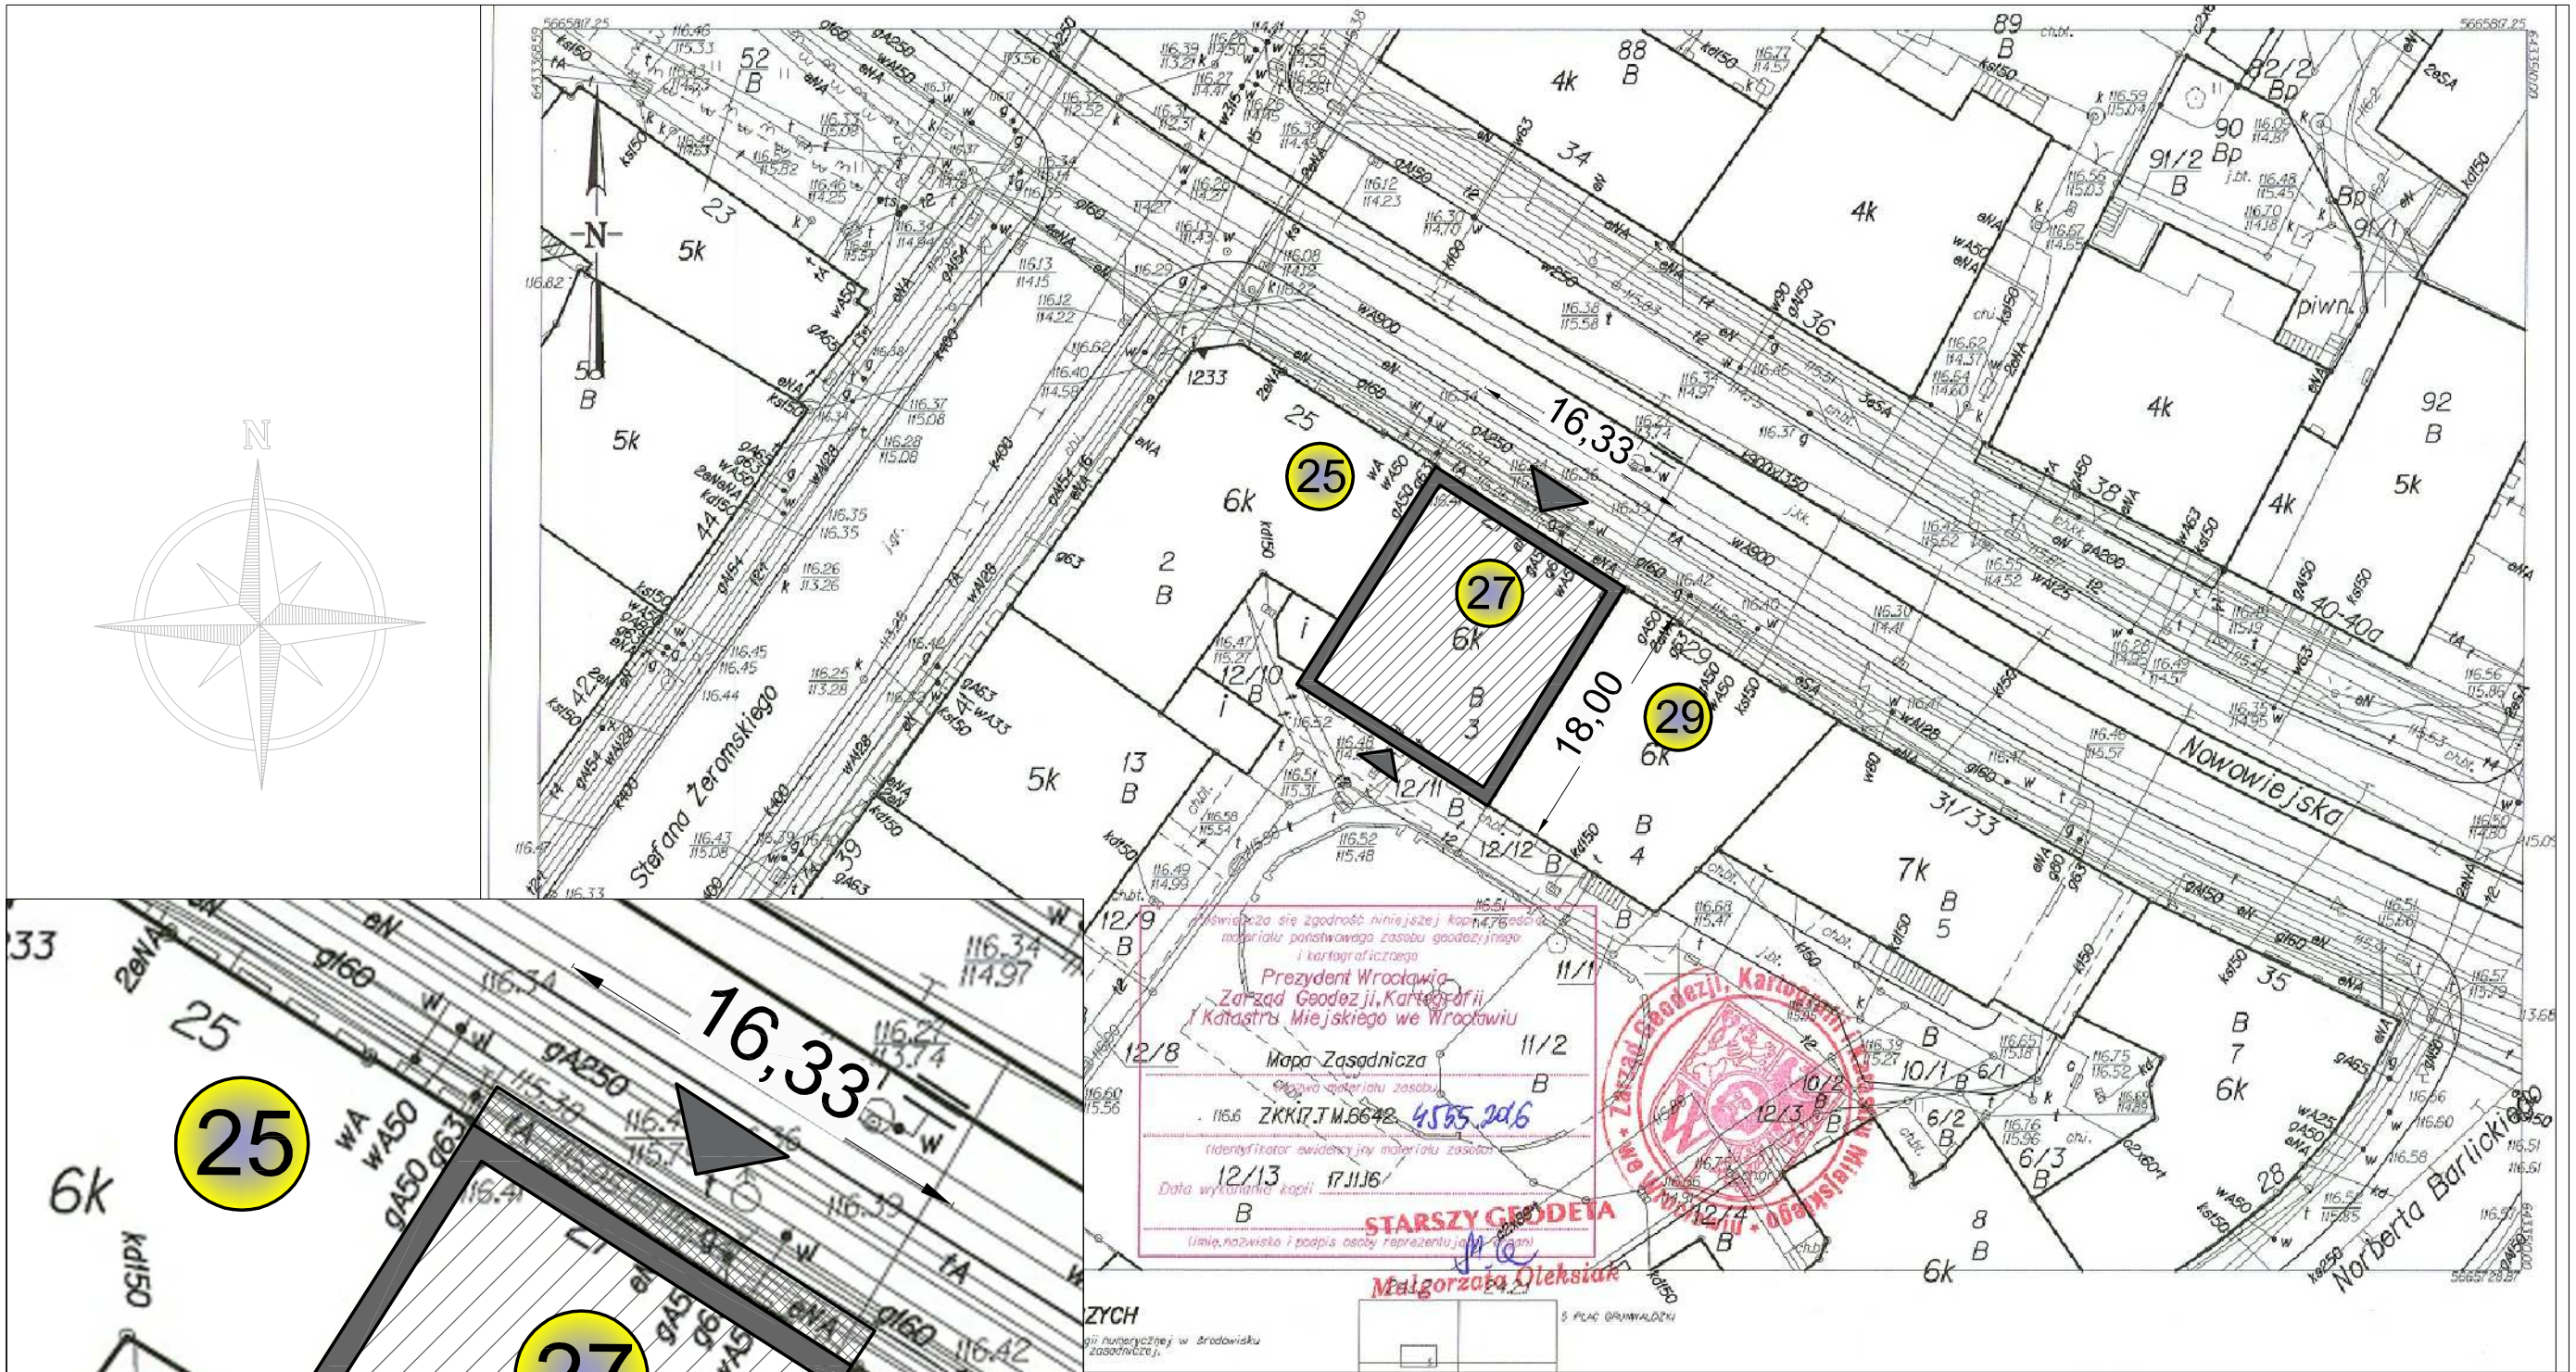
- uszkodzony tynk, odkryty mur
- jednostka zewnętrzna urzadzenia klimatyzacji
- płytki terakota obłożenia cokołu i podestu w usłudze
- zdobienia sztukatorskie
