# OPIS TECHNICZNY

„Remont elewacji frontowej, w budynku mieszkalnym wielorodzinnym przy ul. S. Żeromskiego 54, 50-312 Wrocław ”  
Adres geodezyjny: działki nr: 51, obręb Plac Grunwaldzki, AM 11,

## 13. Opinia o stanie technicznym budynku

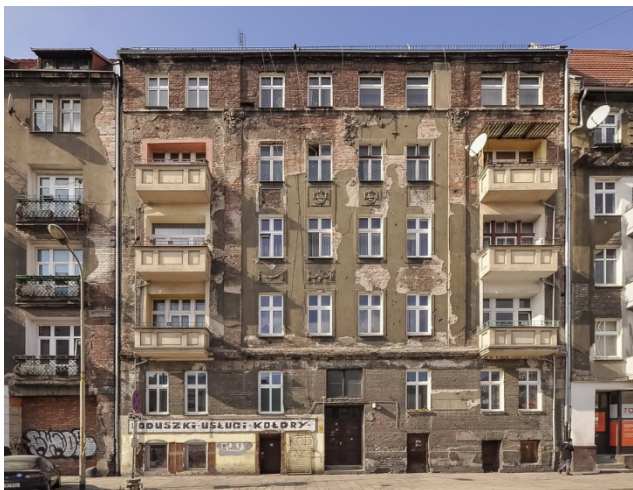
Powyższe zdjęcie ilustruje widok ściany elewacji frontowej piwnic i parteru, drzwi wejściowe do budynku są wyniesione ponad teren o dwa stopnie, pierwszy stopień betonowy, drugi z bloku kamiennego, drzwi są wtórnie wykonane jako drewniane, nad nimi osadzone naświetla doświetlające sieć wewnętrzną. Mocno wyeksponowany gzyms na wysokości stropu nad parterem jest mocno uszkodzony, częściowo pozbawiony ozdobnego tynku, widoczne

odsłonięte cegły, wierzch niczym nie zabezpieczony. Ściana od terenu do gzymsu w dużej części jest pozbawiona tynku, a na zachowanych fragmentach widoczne są poziome pasy w układzie 9, poniżej widoczny po prawej stronie od drzwi cokół o szerokości 1 m, lewa strona pozbawiona cokołu, posiada tynki wtórne, gładkie, liczne przemalowania. W wielu miejscach tuż nad nawierzchnią chodnika cokół jest uszkodzony, szczególnie po obu stronach otworu drzwiowego przy skrzynce elektrycznej.

1. wykonać odlewy z zachowanych fragmentów zdobień sztukatorskich
2. uzupełnić ubytki ceramicznego muru w cokole na styku z nawierzchnią chodnika
3. wykonać wzmocnienia ceglanego wstępu w obrębie spękań między oknami na poz. II i III p.
4. wykonać remont elewacji.
