ELEWACJA FRONTOWA - inwentaryzacja

Adres 50-310 Wrocław, ul. Ignacego Daszyńskiego 34

Projekt Remont elewacji frontowej wraz z balkonami i podwózkowej wraz  
z dociepleniem, budynku mieszkalnego wielorodzinnego

| Sprawdził: ppll/17/21 | Architektura | PT | 1:100 | A-02 |

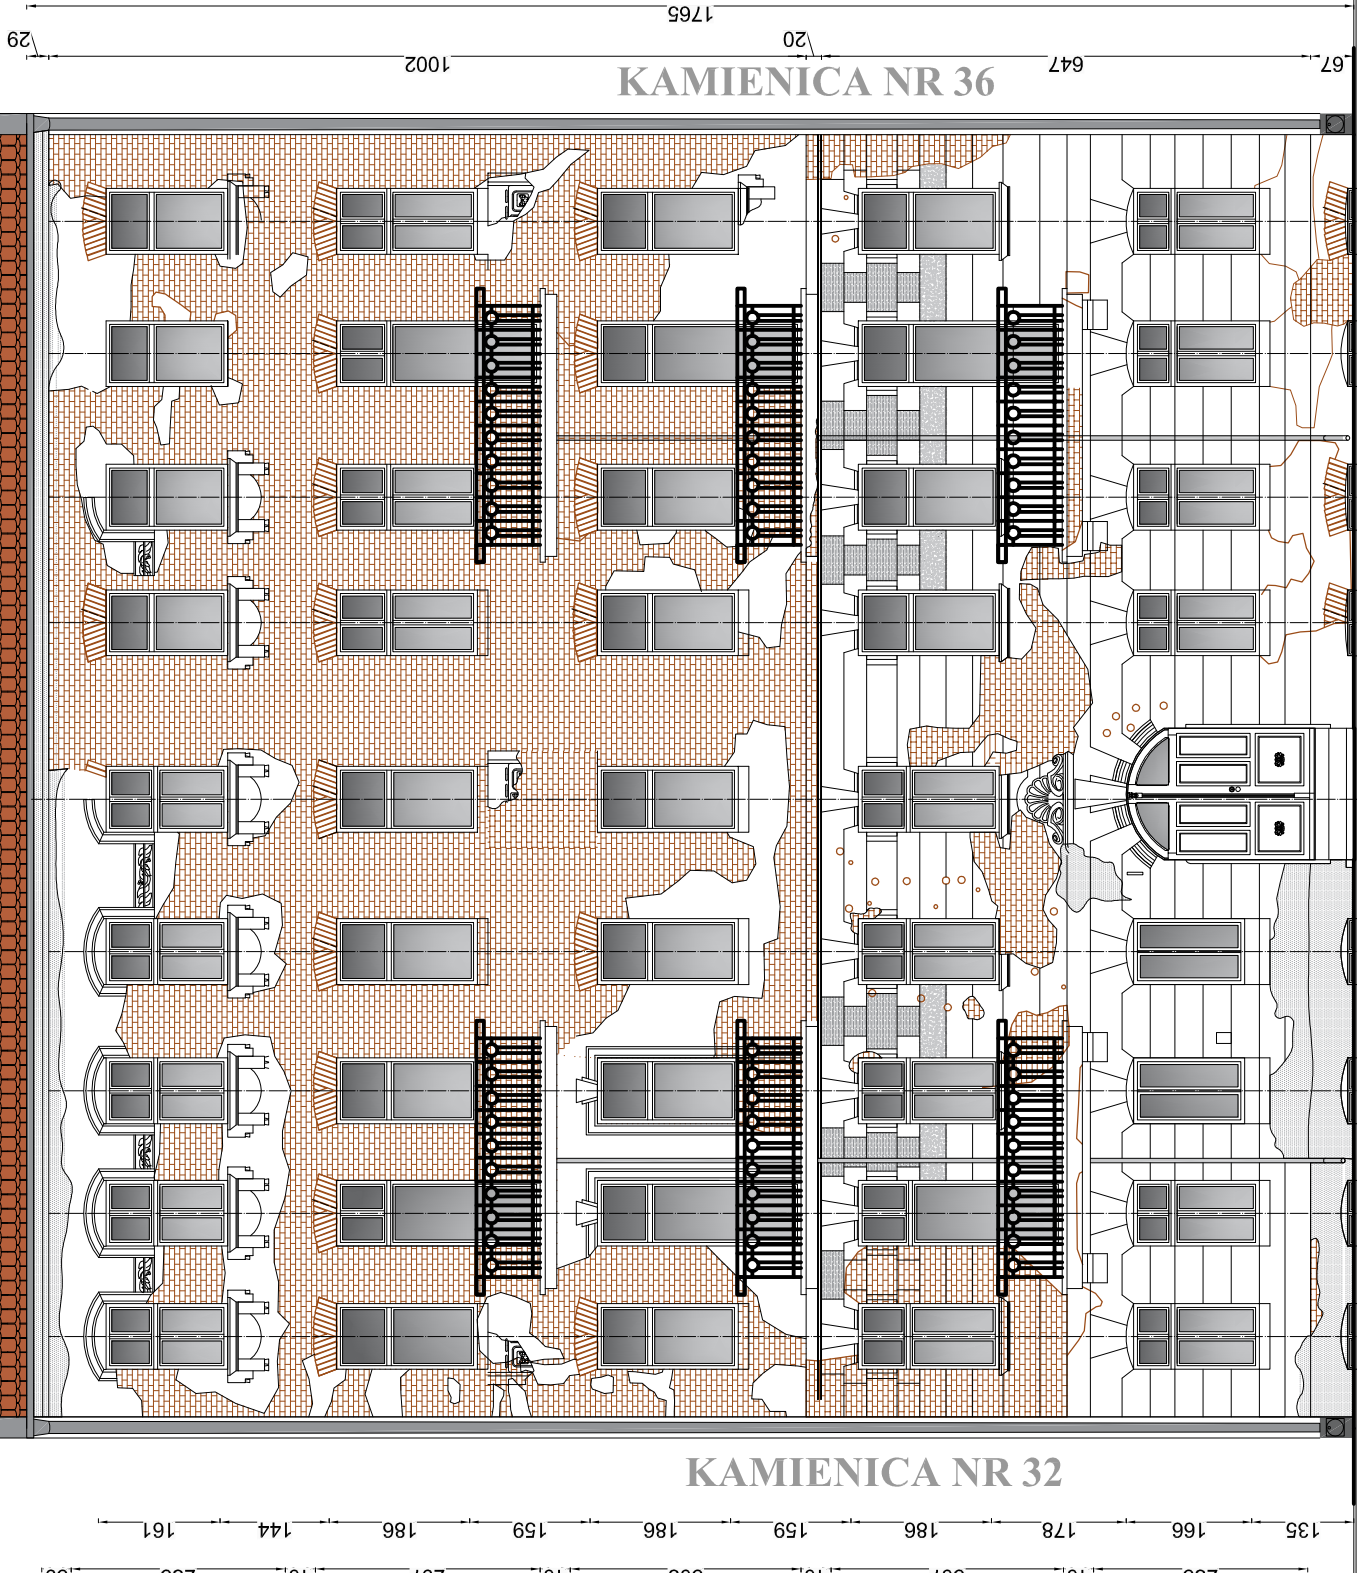
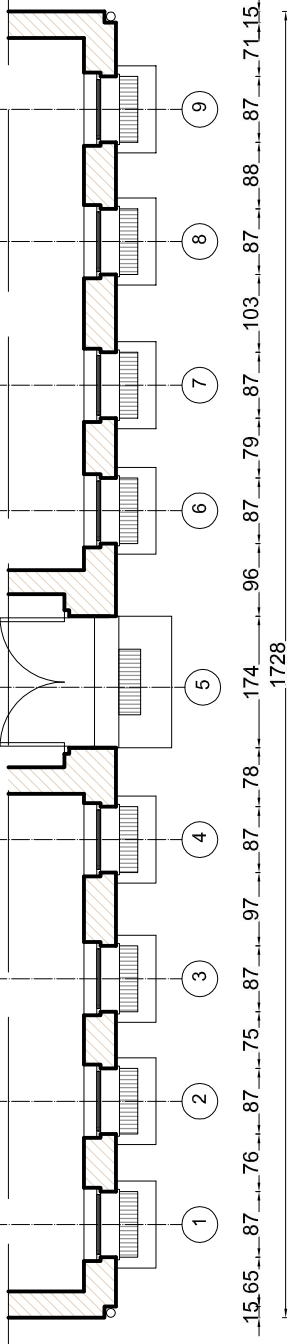
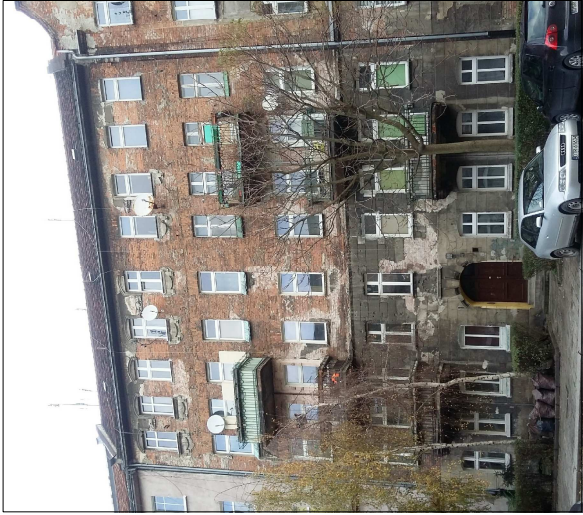
uszkodzony tynk, odkryty mur

odparzony i zawilgocony tynk

punktowe ubytki tynku, tabliczki informacyjne

resztki zachowanych zdobień tynkarskich
