PIWNICE BUDYNKU – STAN PROJEKTOWANY

"PROMONTA" PHU s.c. 51-111 WROCLAW , UL. ŁUŻYCKA 24A				
Nazwa i adres obiektu budowl.	REMONT BUDYNKU MIESZKALNEGO WIELORODZINNEGO PRZY ULICY JEDNOŚCI NARODOWEJ 107 WE WROCLAWIU – POLEGAJĄCY NA WYKONANIU IZOLACJI PRZECIWWILGOCIOWYCH W OBRĘBIE ŚCIAN ZEWNĘTRZNYCH, PIWNICZNYCH BUDYNKU – OD STRONY ULIC			
Inwestor	Wspólnota Mieszkaniowa nieruchomości przy ul. Jedności Narodowej 107 we Wrocławiu z/s przy ul. Jedności Narodowej 107, 50-301 Wrocław			
Tytuł rysunku	RZUT PIWNIC – STAN PROJEKTOWANY			
PROJEKTANT	mgr inż. arch. Małgorzata Kulczak	Nr uprawnień bud. 292/01/DUW	Data 01-2025	Podpis
SPRAWDZAJĄCY Architektura	mgr inż. arch. Michał Wyczałkowski	Nr uprawnień bud. 73/93/UW	Data 01-2025	Podpis
KONSTRUKCJA	mgr inż. Krzysztof Lisiński	Nr uprawnień bud. 334/86/UW	Data 01-2025	Podpis
Skala 1:100		Numer rysunku 4	Stadium: P.B.

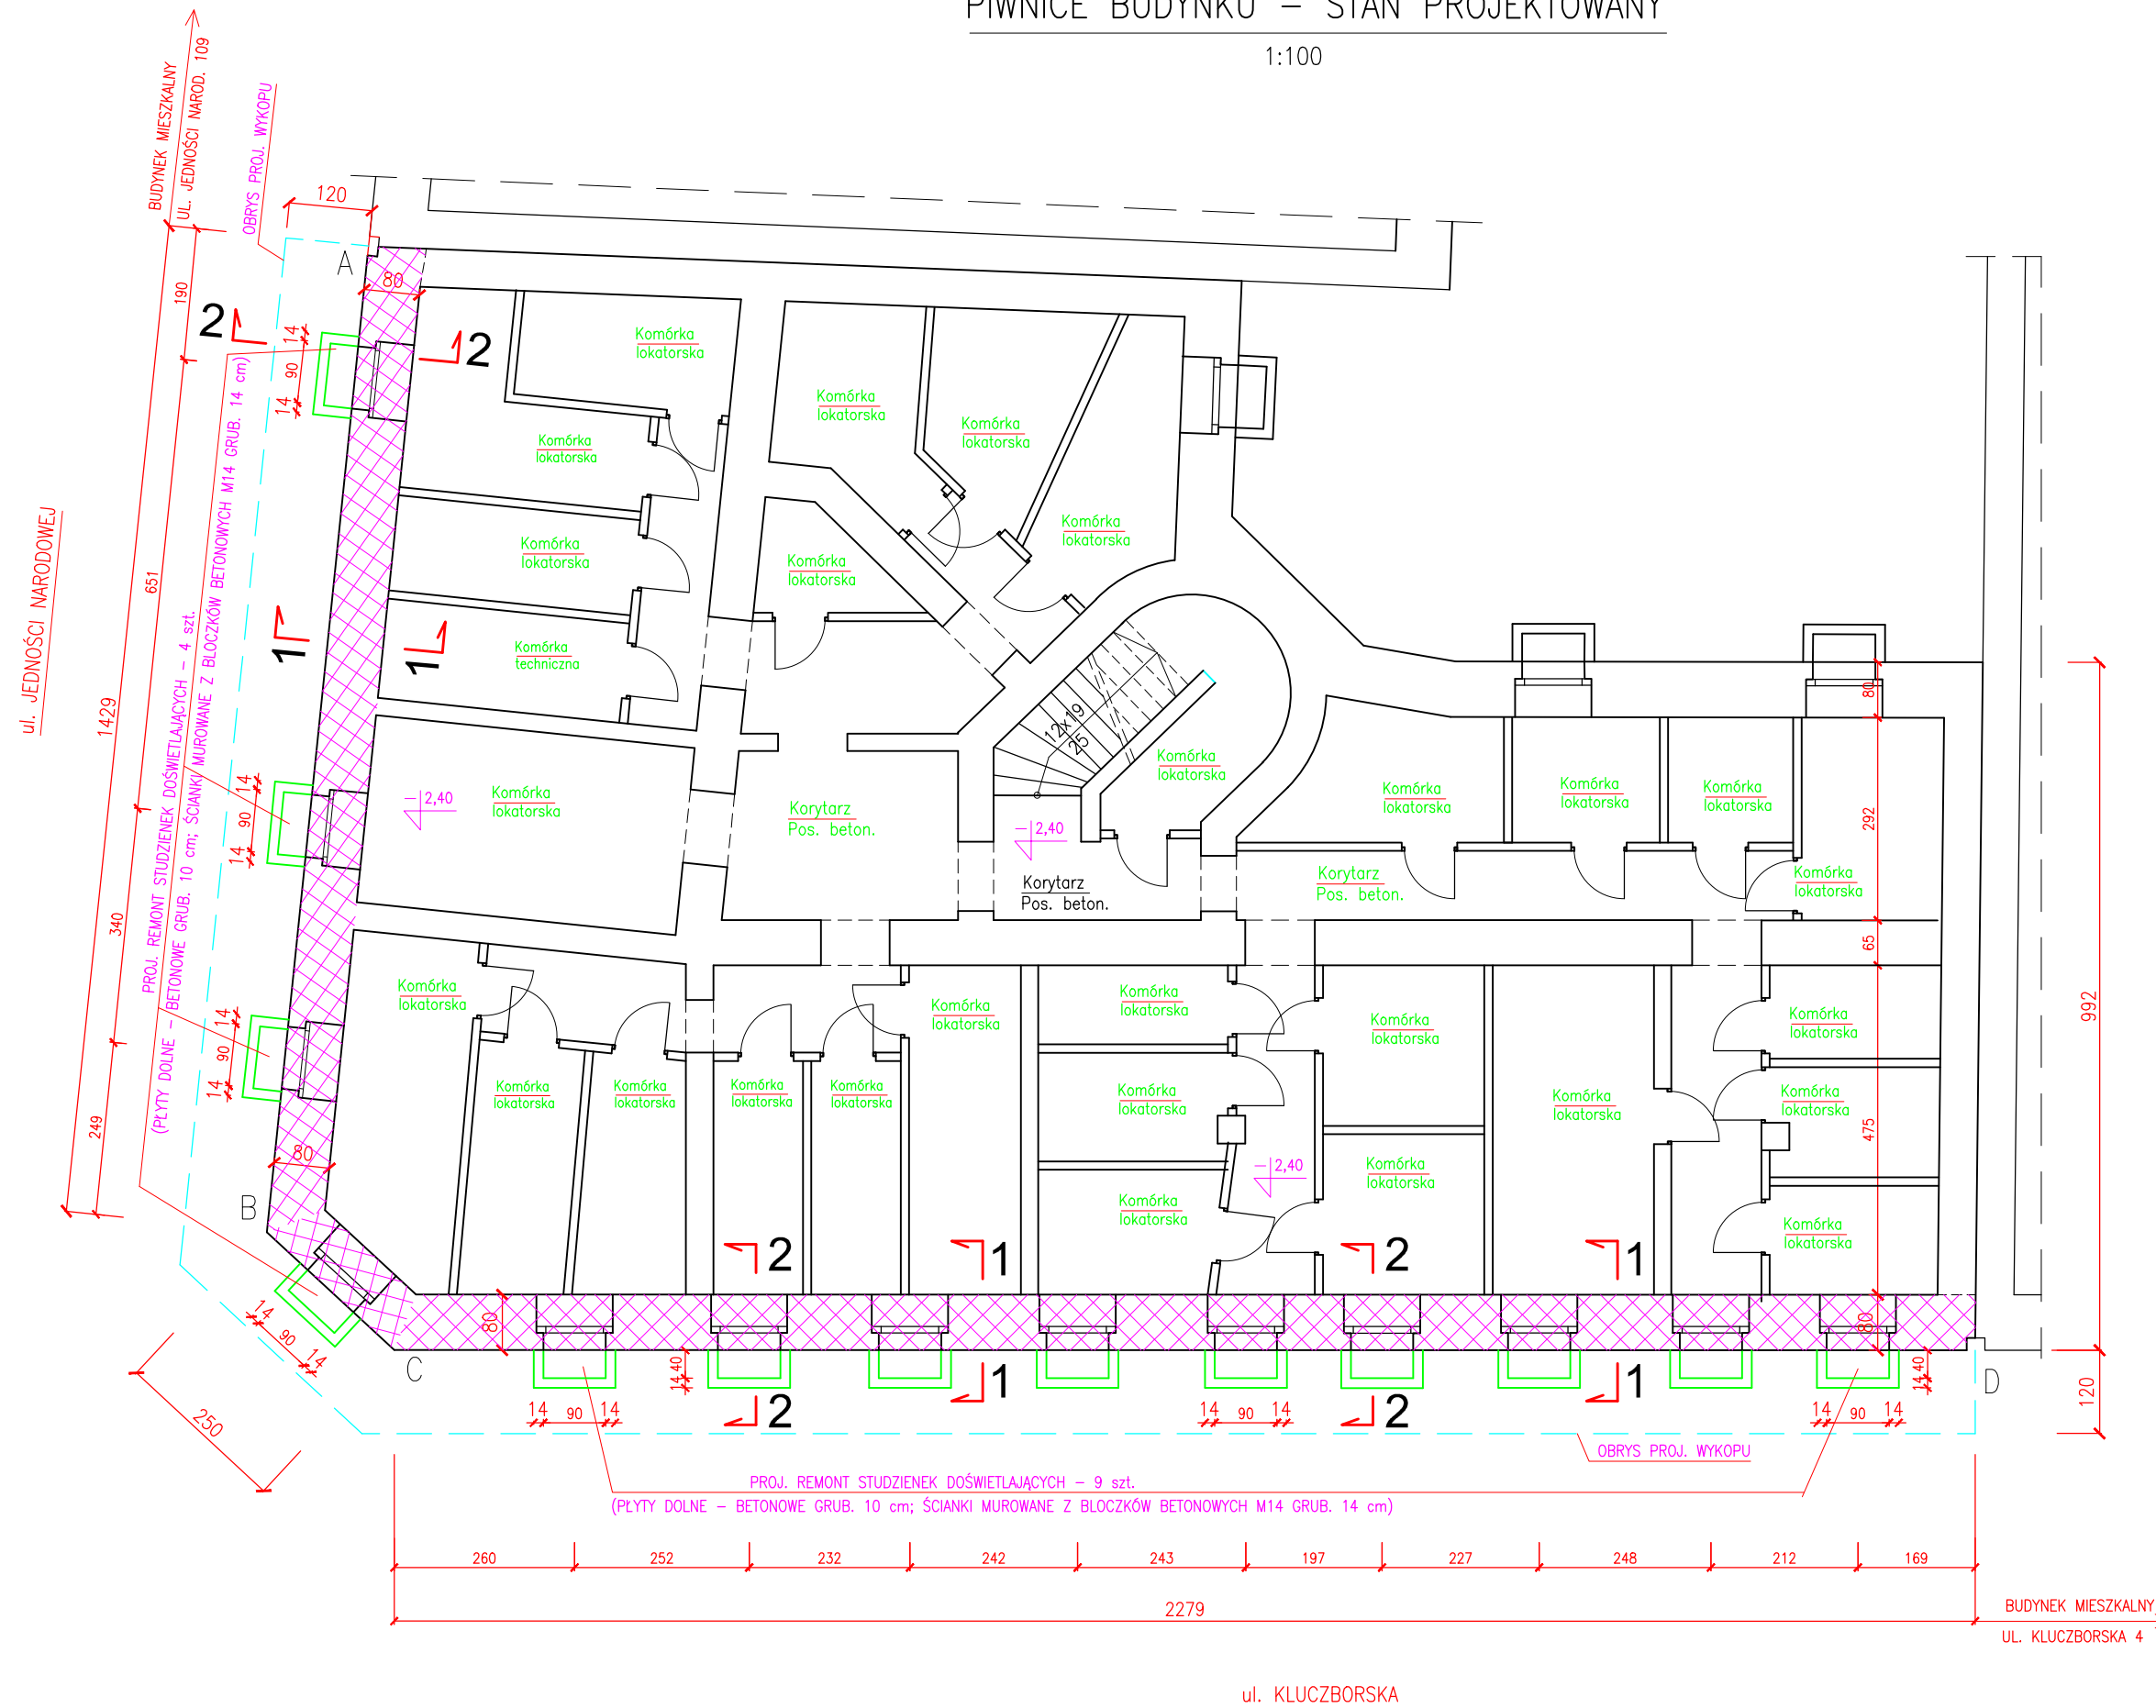
ŚCIANY ZEWNĘTRZNE, PIWNICZNE BUDYNKU OD STRONY ULICY JEDNOŚCI NARODOWEJ I ULICY KLUCZBORSKIEJ – W OBRĘBIE KTÓRYCH PROJEKTUJE SIĘ WYKONANIE IZOLACJI PRZECIWWILGOCIOWYCH: POZIOMYCH (METODĄ INIEKCJI CIŚNIENIOWEJ) I PIONOWYCH, POWŁOKOWYCH (NA CZĘŚCIACH PODZIEMNYCH TYCH ŚCIAN) – W WYKOPIE OTWARTYM

POZOSTAŁE ŚCIANY KONSTRUKCYJNE, PIWNICZNE BUDYNKU – W ODNIESIENIU DO KTÓRYCH NIE PROJEKTUJE SIĘ REALIZACJI ROBÓT REMONTOWYCH/IZOLACYJNYCH

ISTN. ŚCIANKI DZIAŁOWE O GRUB. 12cm WYDZIELAJĄCE POMIESZCZENIA PIWNICZNE (TJ. KOMÓRKI LOKATORSKIE, KOMÓRKĘ TECHNICZNĄ, KORYTARZE) MUROWANE Z CEGŁY DZURAWKI NA ZAPRAWIE CEM.-WAPIENNEJ

ISTN. OTWORY OKIENNE – W ŚCIANACH ZEWNĘTRZNYCH PIWNIC (OD STRONY ULICY I PODWÓRZA)

ISTN. STUJENKI DOSWIETLAJĄCE OTWORY OKIENNE – PROJ. DO REMONTU PO WYKONANIU IZOLACJI PRZECIWWILGOCIOWYCH ŚCIAN ZEWN.
